| Stadium Projektu | | Zadanie<br>ODBUDOWA USZKODZONYCH MURÓW OPOROWYCH<br>W JANOWICACH WIELKICH I W TRZCIŃSKU | | | |
| Nr tomu | | Lokalizacja inwestycji<br>Trzcinsko , dz. 383, gmina Janowice Wielkie | | | |
| Drogowa Konstrukcja | | REMONT MURU OPOROWEGO W TRZCIŃSKU, DZ. 383-PRZEKRÓJ POPRZECZNY 1-1 | | | |

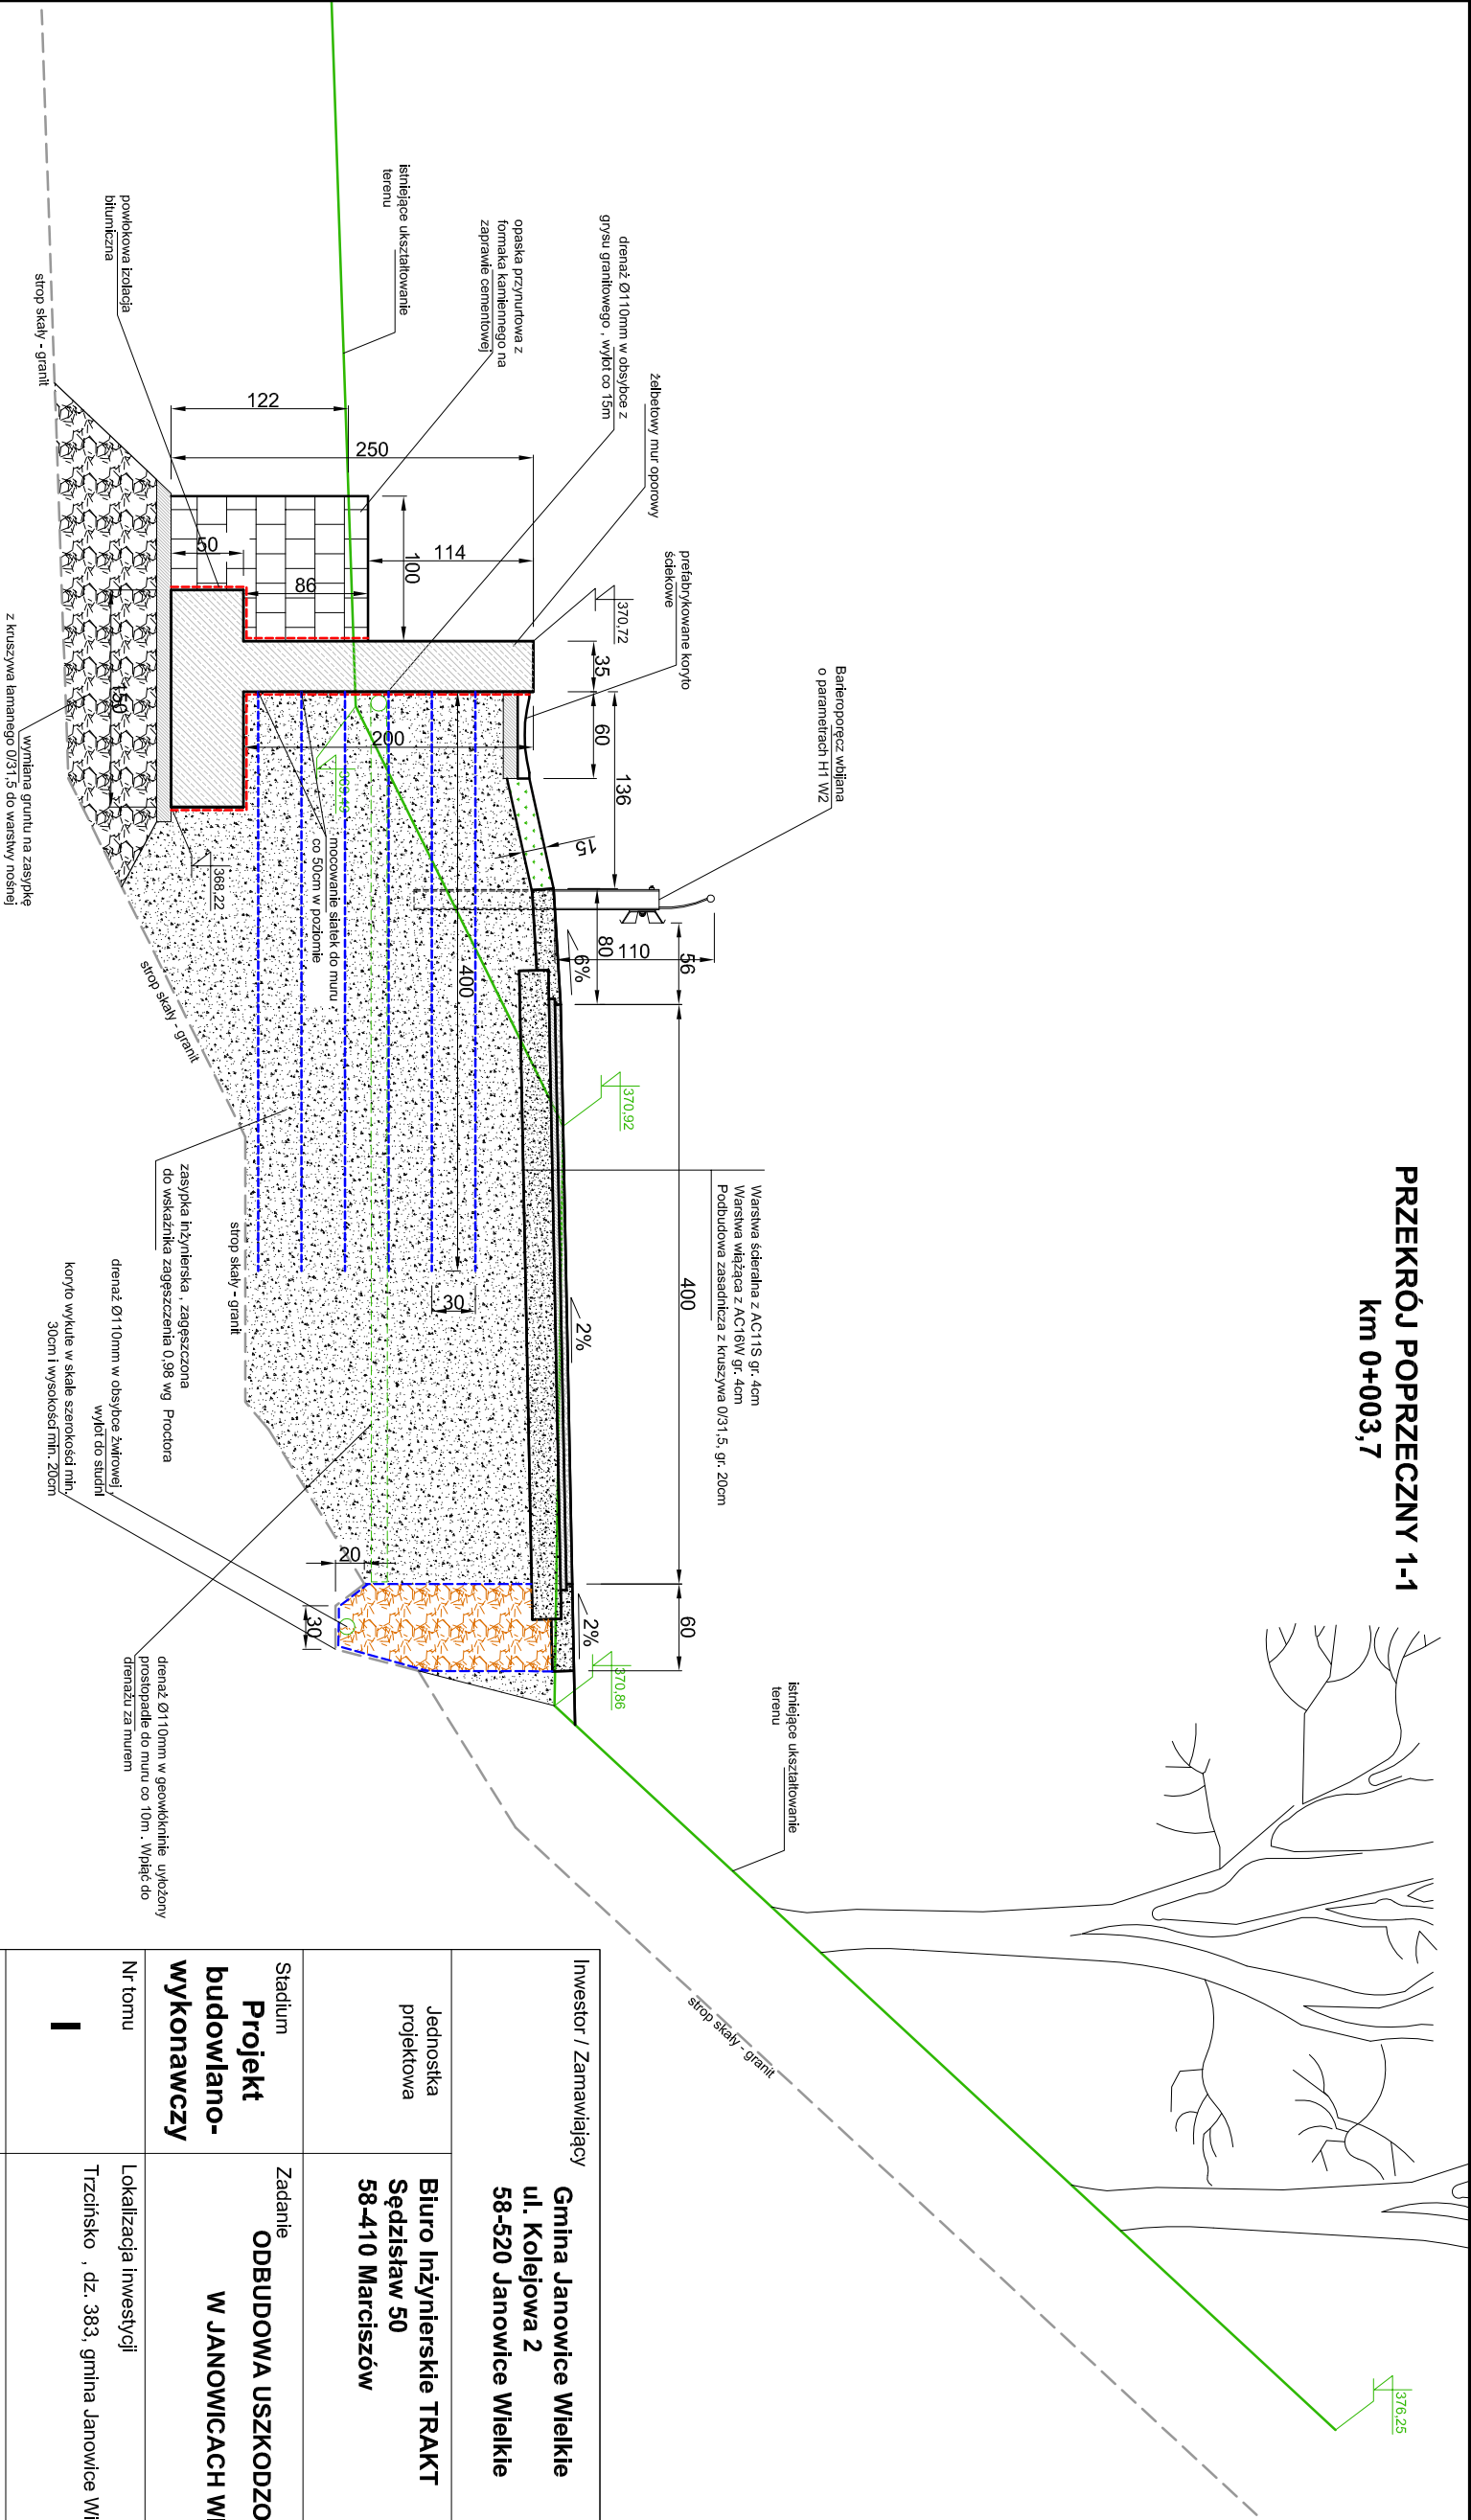
PRZEKRÓJ POPRZECZNY 1-1  
km 0+003,7

UWAGA  
Lokalizację stopu warstwy skały granitowej przedstawiono na podstawie wyników badań geologicznych wykonanych w rejonie projektowanej inwestycji
