| Stadium projektu | Projekt budowlano-wykonawczy | Zadanie<br>ODBUDOWA USZKODZONYCH MURÓW OPOROWYCH<br>W JANOWICACH WIELKICH I W TRZCIŃSKU | | | |
| Nr tomu | I | Lokalizacja inwestycji<br>Trzcinsko , dz. 383, gmina Janowice Wielkie | | | |
| Branża | Drogowa Konstrukcja | Tytuł rysunku<br>REMONT MURU OPOROWEGO W TRZCIŃSKU, DZ. 383-PRZEKRÓJ POPRZECZNY 2-2 | | | |

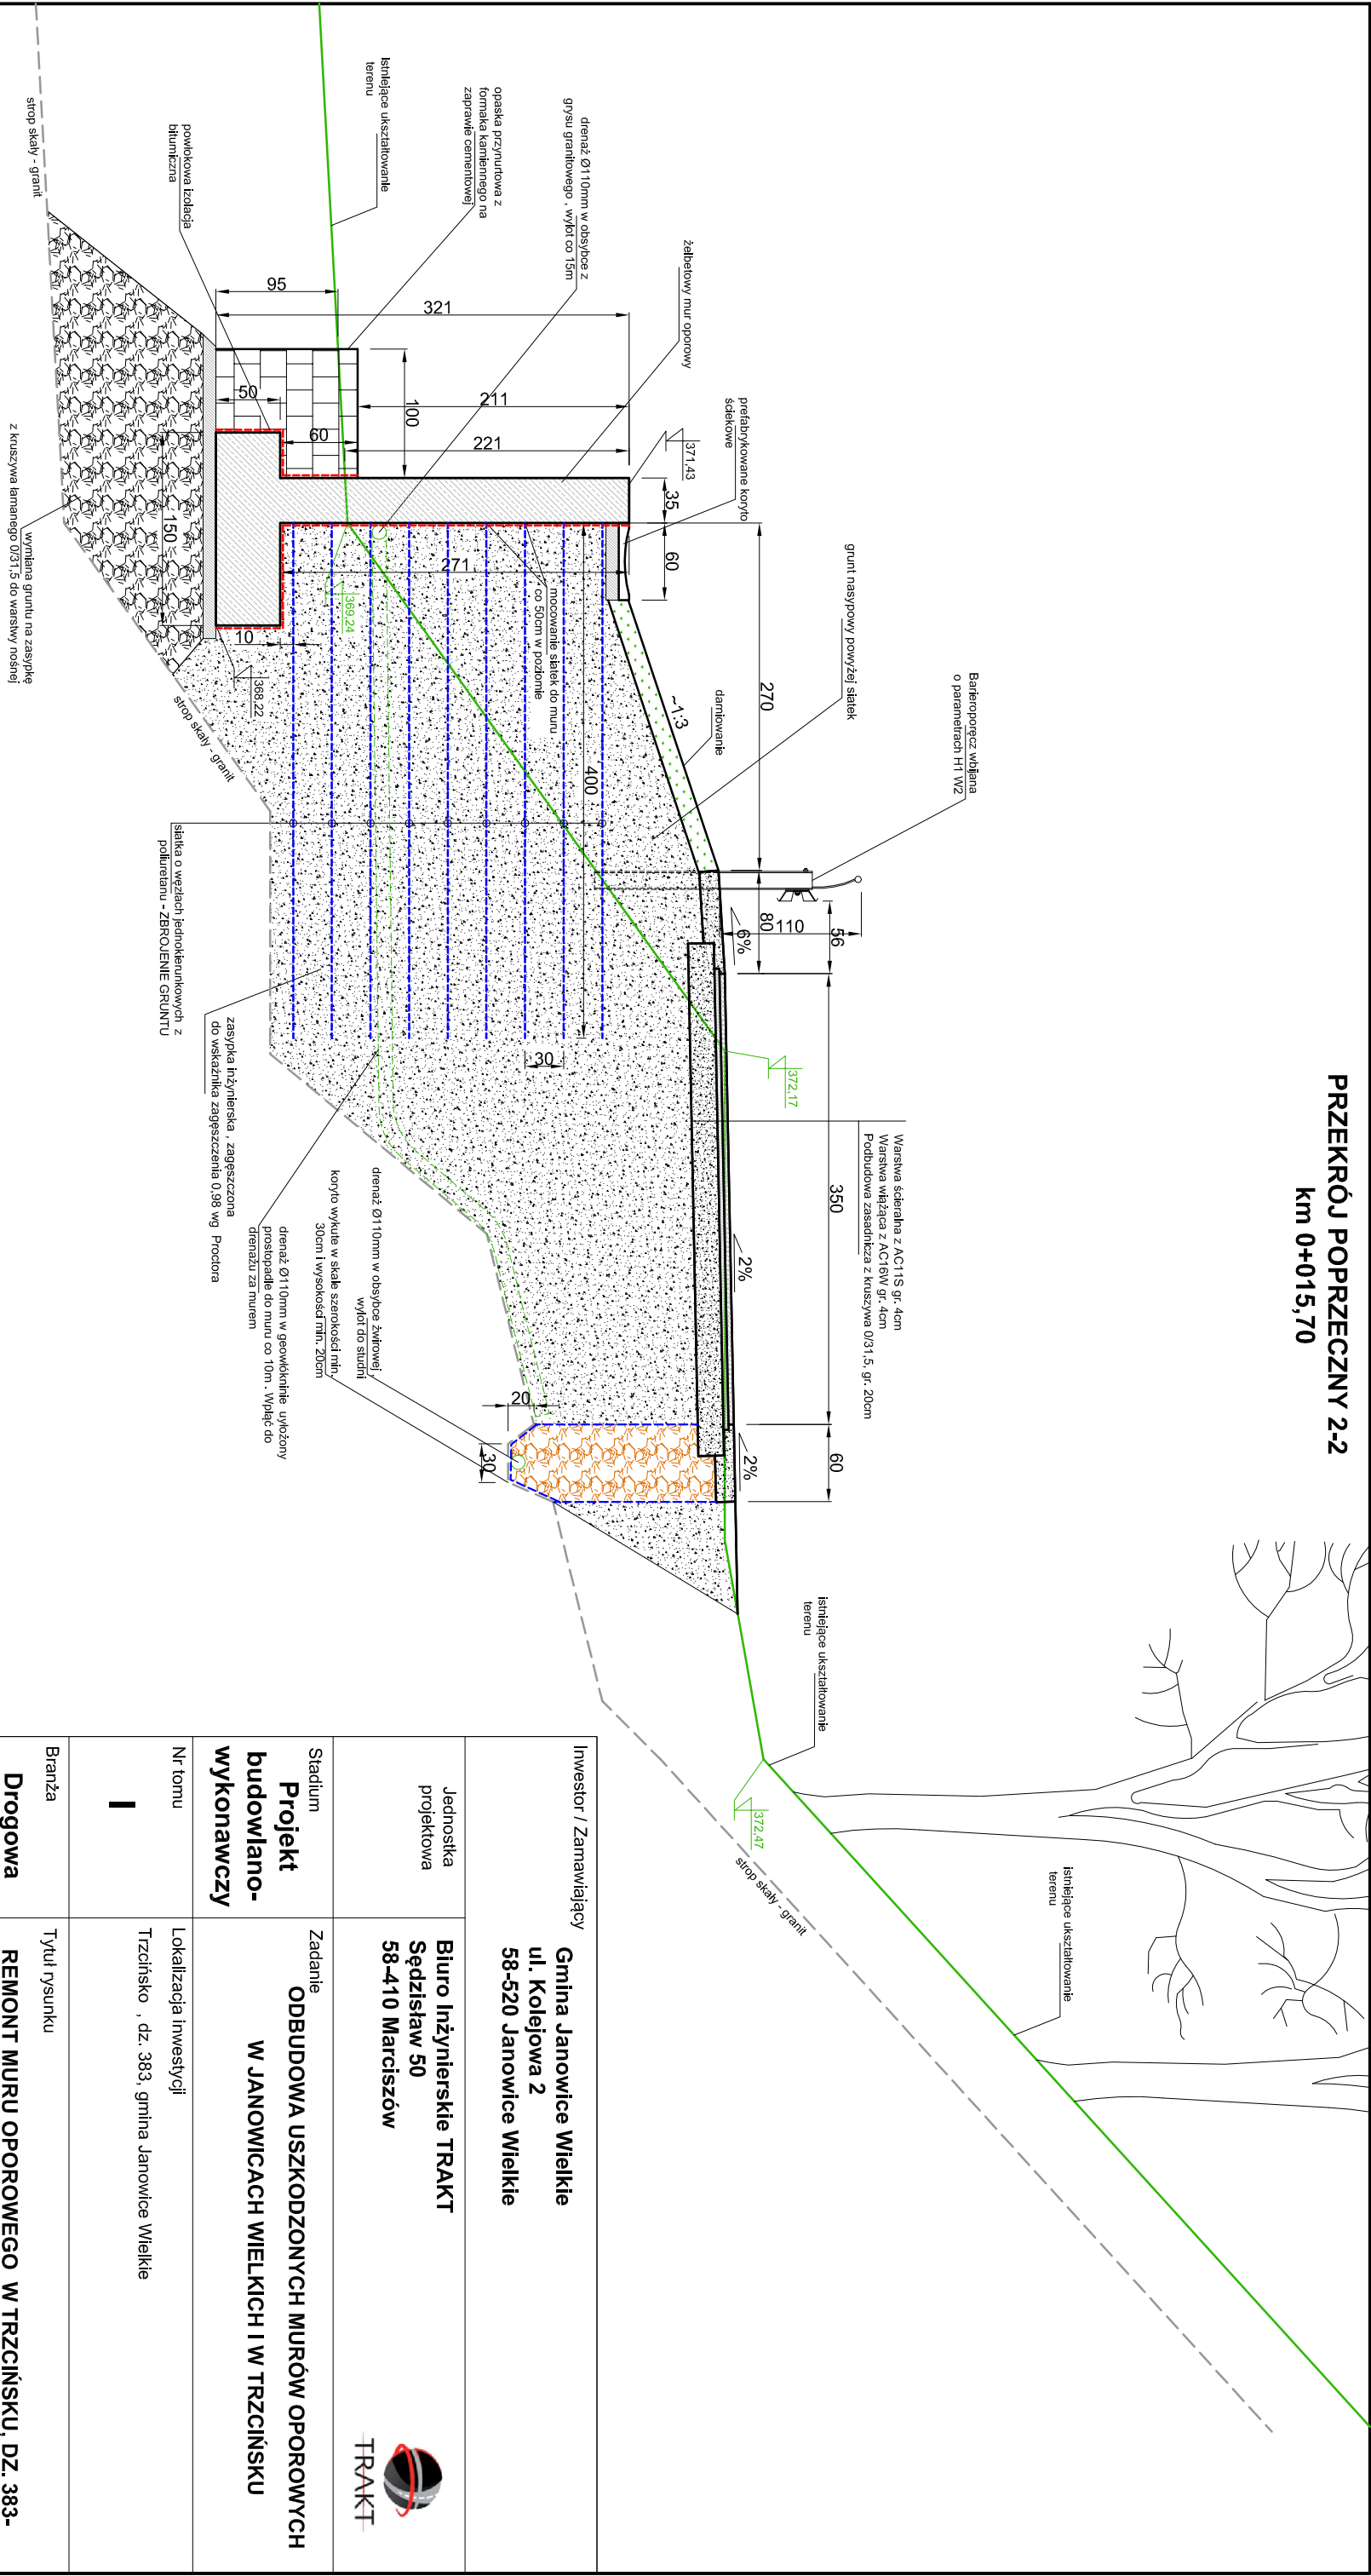
PRZEKRÓJ POPRZECZNY 2-2  
km 0+015,70

UWAGA  
Lokalizację stropu warstwy skały granitowej przedstawiono na podstawie wyników badań geologicznych wykonanych w rejonie projektowanej inwestycji
